Paimion Vähäjoen kunnostus- toimenpiteet vuonna 2005

Jussi Aaltonen
Lounais-Suomen kalastusalue
Valkkimyllynkuja 2
20540 Turku
Puh. 02-2623 444

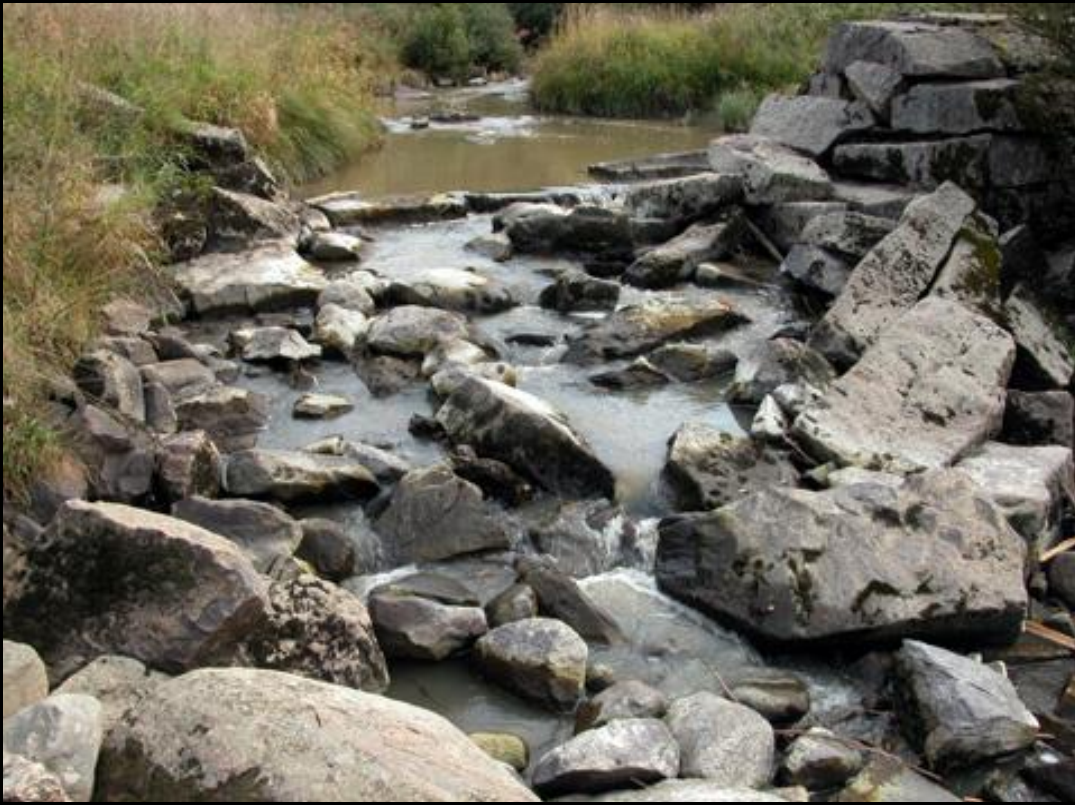
Padon pohjoisreuna oli sortunut ajan kuluessa ja padosta irtautuneet suuret kivet muodostivat sortuneeseen osaan pirstoutuneen kivirykelmän, joka esti kalojen nousun, ainakin pienillä virtaamilla (kuvat 1 ja 2). Padon sortunut osa katsottiin luonnollisesti sopivaksi paikaksi kalatielle.

Kuva 1 Myllypatoon sortunut osa ennen kunnostusta

Padon sortuneeseen osaan muokattiin kaivinkoneella kaloille selkeä nousu-uoma, joka toimii kaikilla eri virtaamilla ympäri vuoden (kuva 3). Kalatie toimii oletettavasti kaikille kalalajeille, jotka nousevat merestä Vähäjokeen, mm. taimenille, säyneille, nahkiaisille ja siioille. Kunnostustyö toteutettiin 22.-23.10.2005.

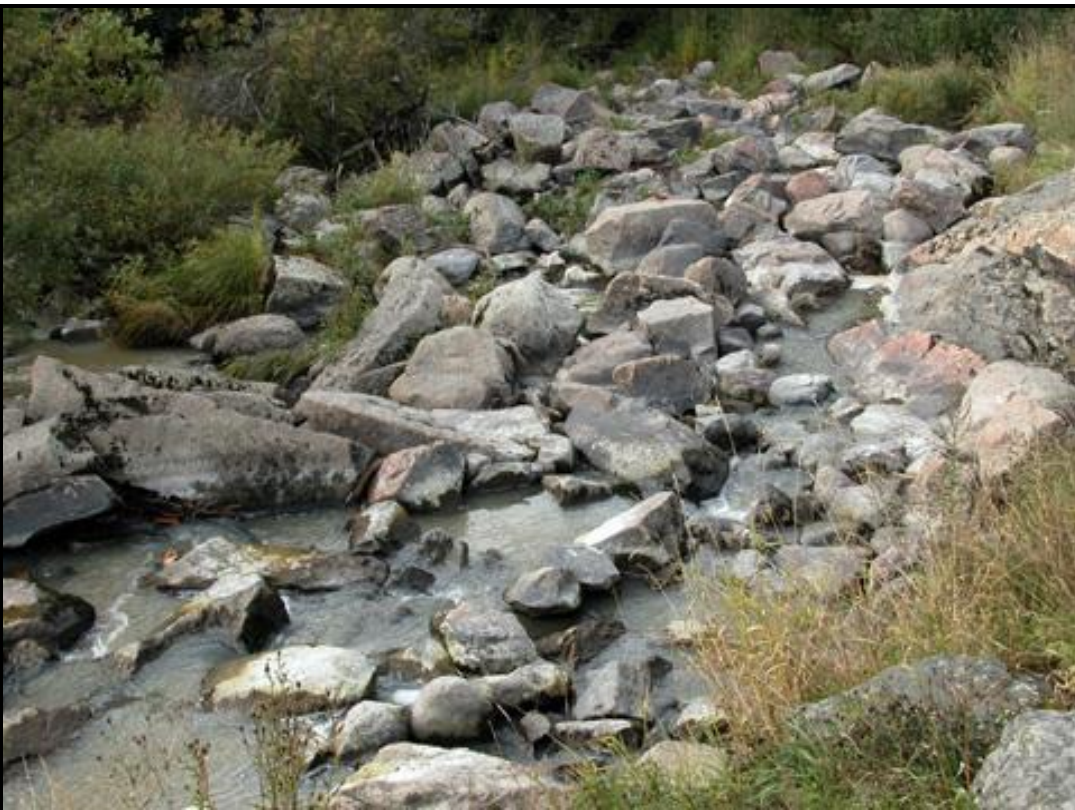
Kuva 2 Patoon sortunutta osaa alavirtaan päin

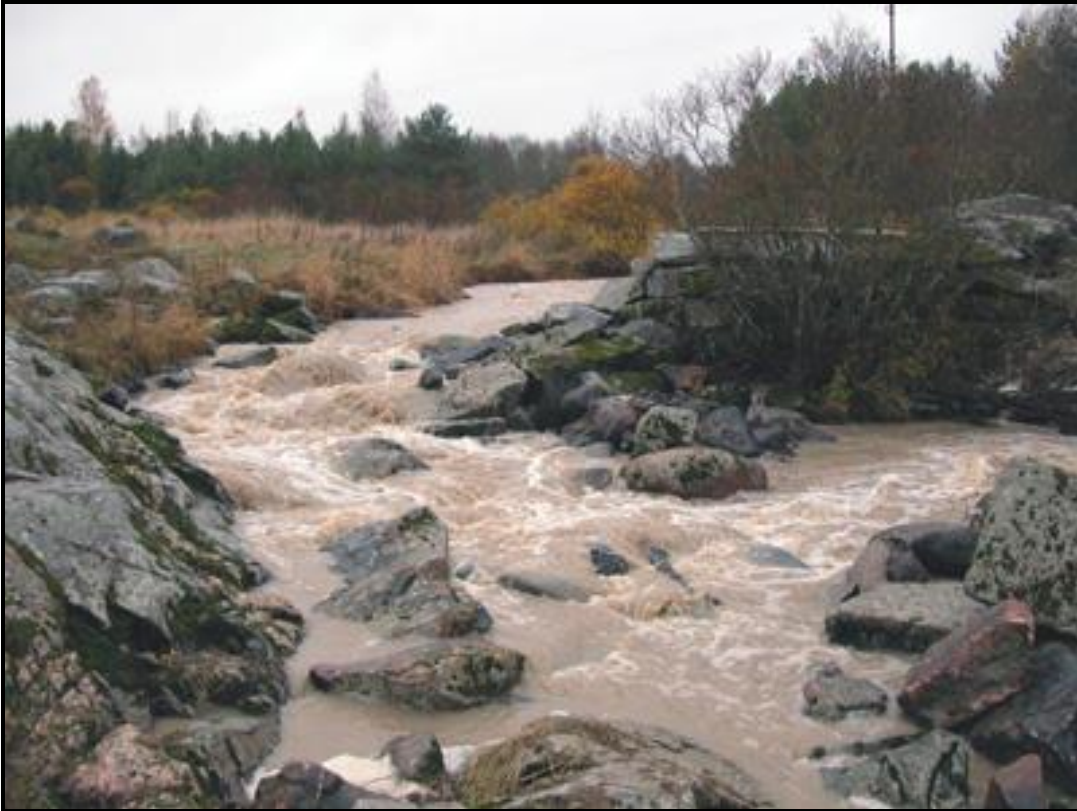
Kuva 3 Myllypadon sortunut osa kalatien rakentamisen jälkeen

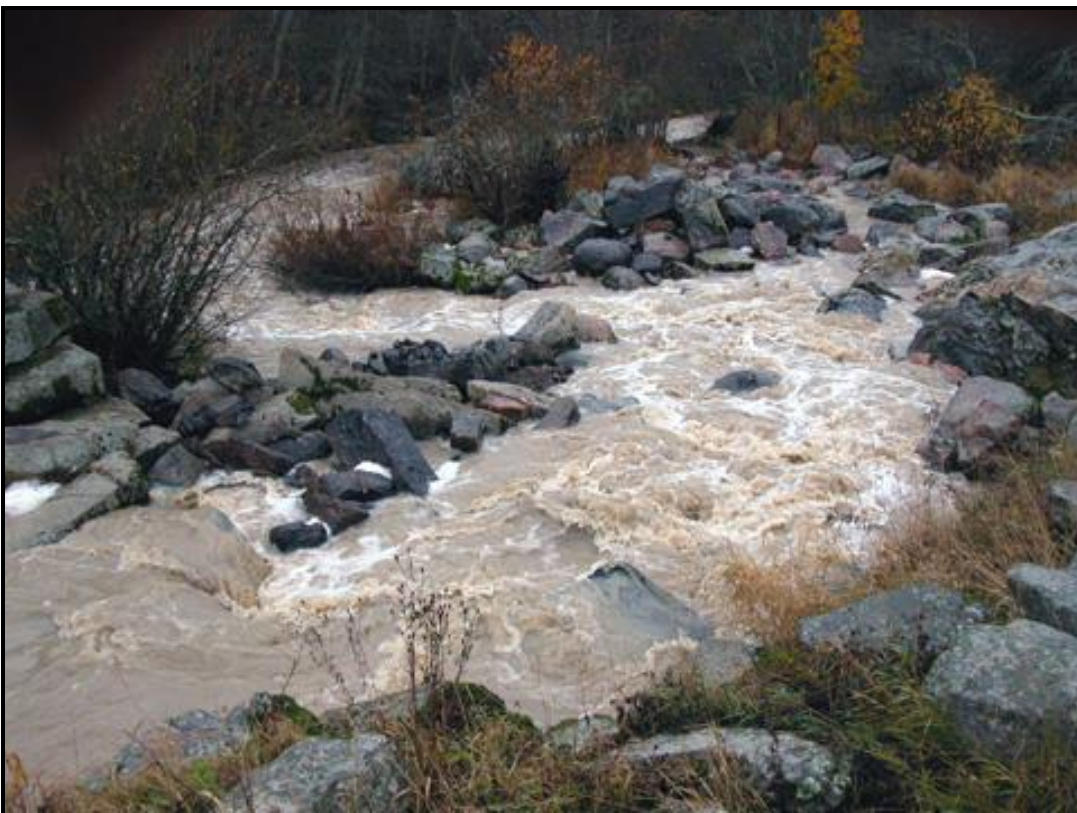
Kuva 4 Kalatie ylhäältä kuvattuna rakentamisen jälkeen

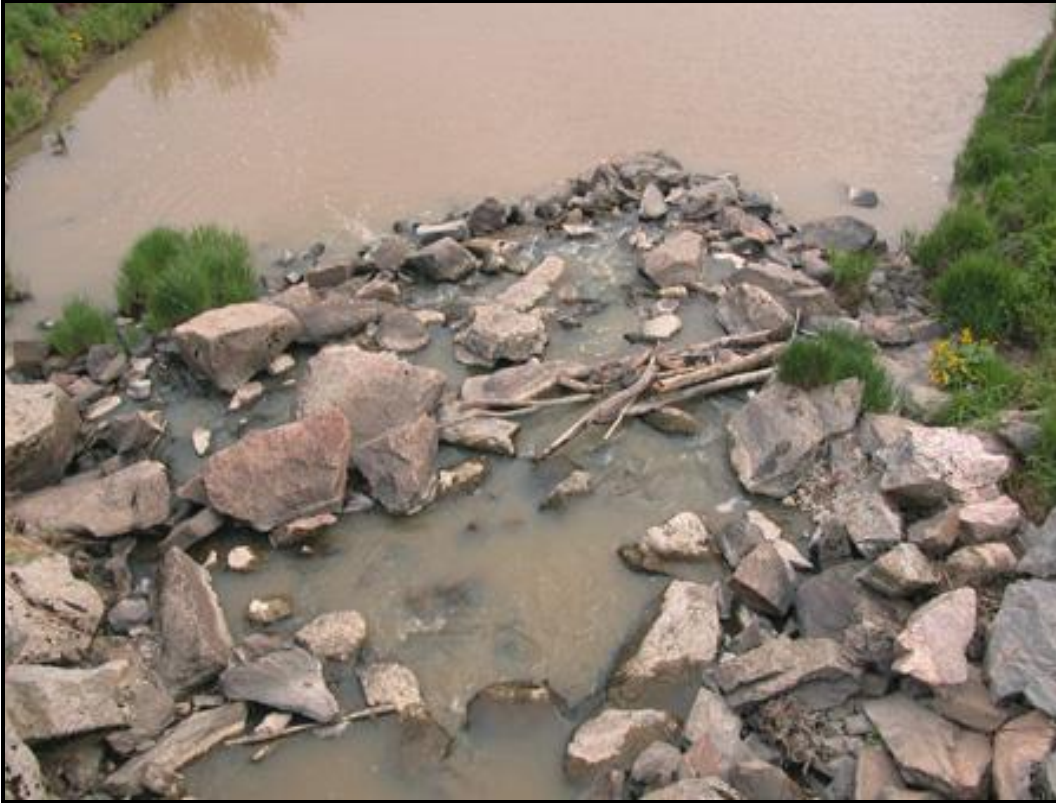
Paimion Spurilassa, Karhunojan yhtymäkohdasta n. kilometri ylävirtaan, Vähäjoen ylittää vanha silta, jonka alapuolelle on kasattu kivilohkareita. Kivilohkareet muodostivat vaellusesteen kaloille pienillä virtaamilla, koska virtaus pirstoutui kivilohkareiden väleihin, jolloin kaloilta uupui selkeä nousu-uoma kyseisen esteen ohitse.

Kuva 5 Kivikkoa sillan päältä kuvattuna

Kunnostustyö toteutettiin 13.11.2005. Kyseiseen kivilohkareikkoon muodostettiin kaivinkoneella selkeä nousu-uoma, jota pitkin kalat kykenevät uimaan lohkarikon ohitse kohti Vähäjoen yläjuoksun laajoja koskialueita. Samalla kivikkoa loivennettiin pudotuskorkeuden jakamiseksi pidemmälle matkalle.

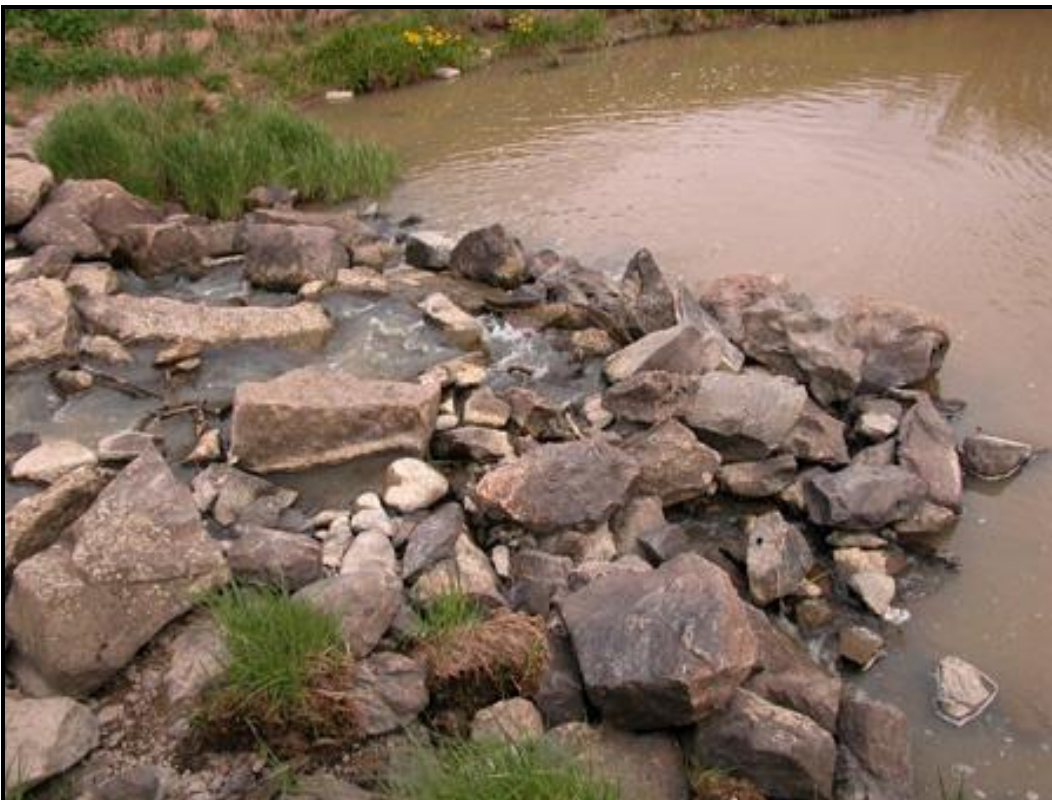
Kuva 6 Jyrkkä kivikko sivulta kuvattuna

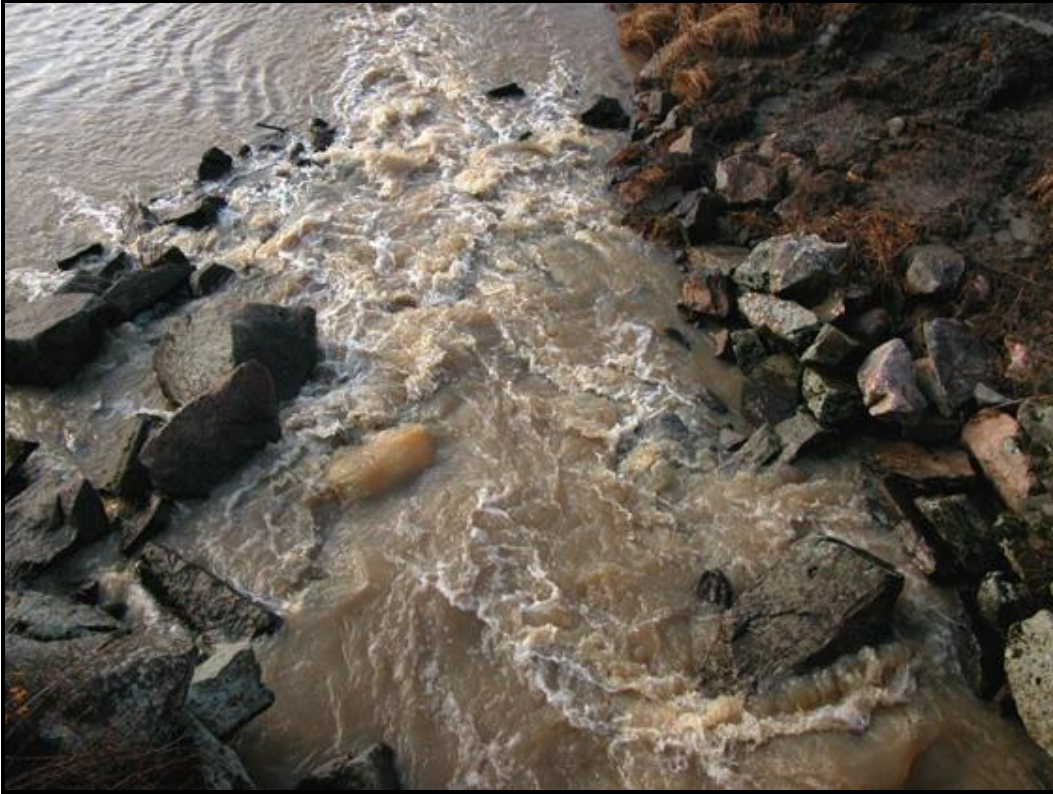
Kuva 7 Kivikkoon muodostettiin selkeä nousu-uoma
