# Karhunojan kunnostus Paimio

Loppuraportti

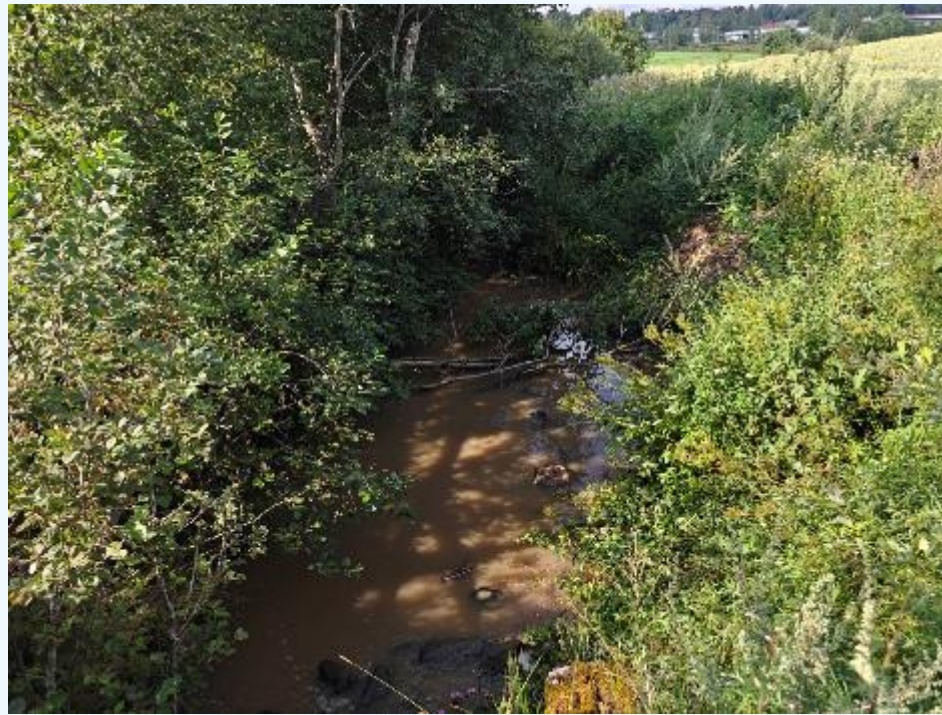
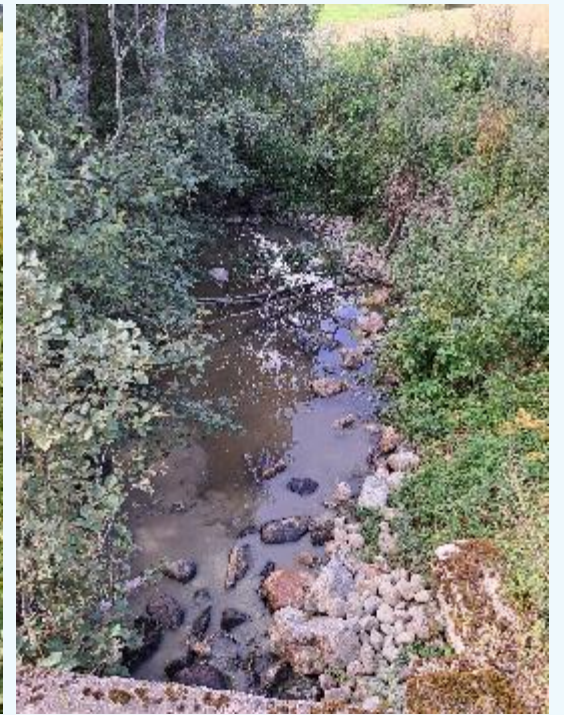
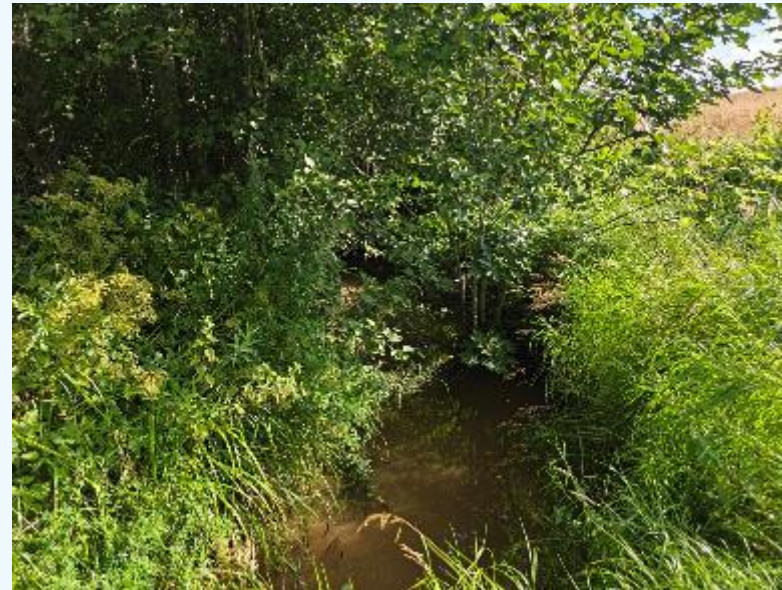
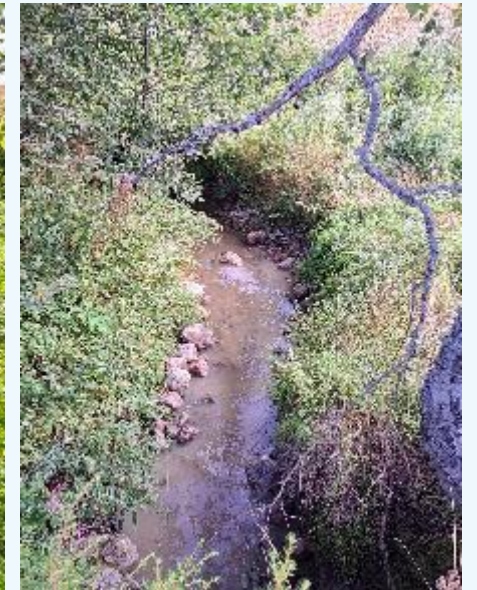
# Tehdyt toimenpiteet: kohde 1

- Lisätty kutusoraikkoa, asentokiviä ja poikaskivikkoa. Varsinainen kutusoraikko muotoiltiin rummun alapuolelle.
- Rummun yläpuolella pääpaino eroosiosuojauksessa, virran elävöittämisessä ja huokoisen poikasalueen lisäämisessä
- Alueen läheisyydessä on maanomistajan kaivo, josta nostetaan tilan käyttövesi. Kaivolle ei kohdistu tällä kunnostuksella vaikutuksia
- Kuvat ennen ja jälkeen
- Rummun/sillan kunto heikko lisätystä eroosiosuojauksesta huolimatta, luiskat todella jyrkät

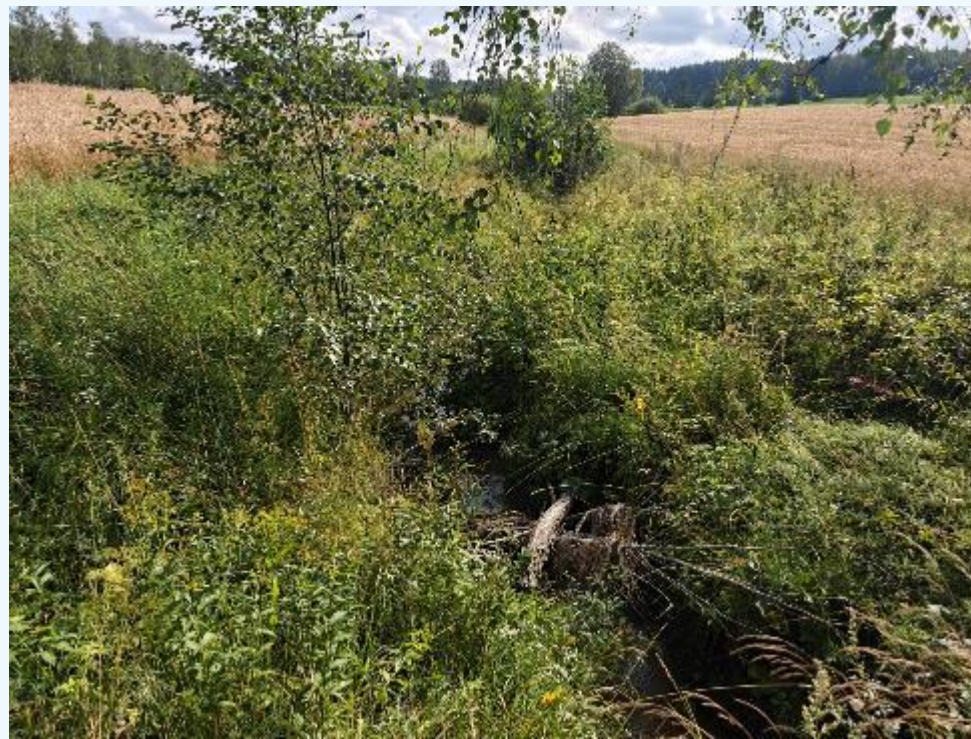
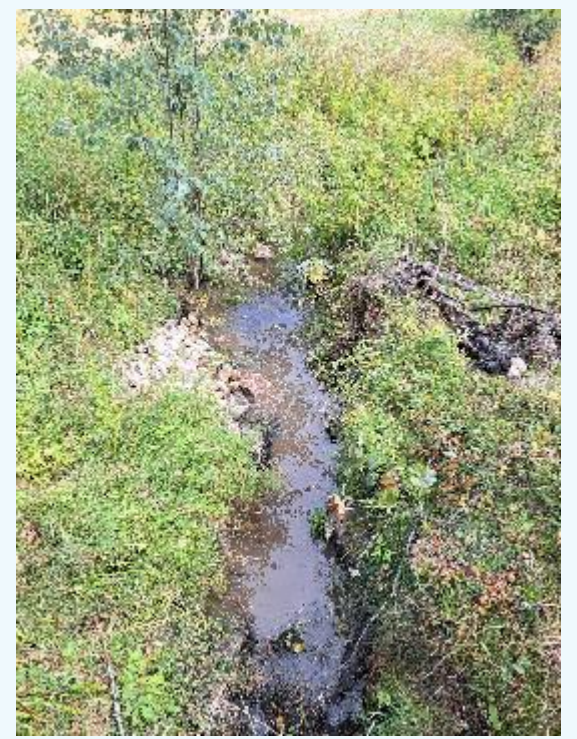
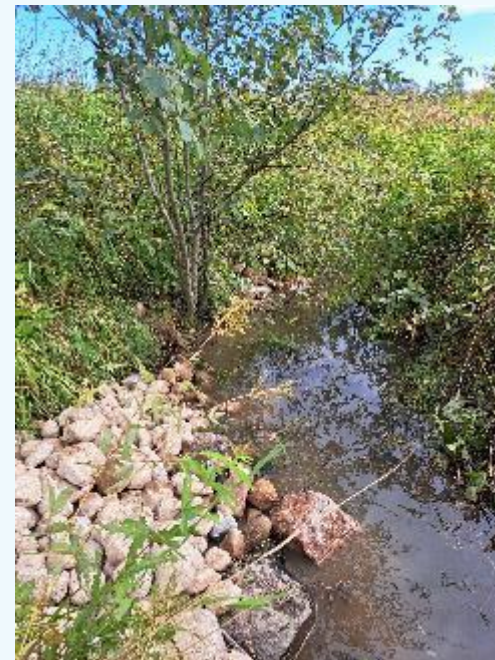
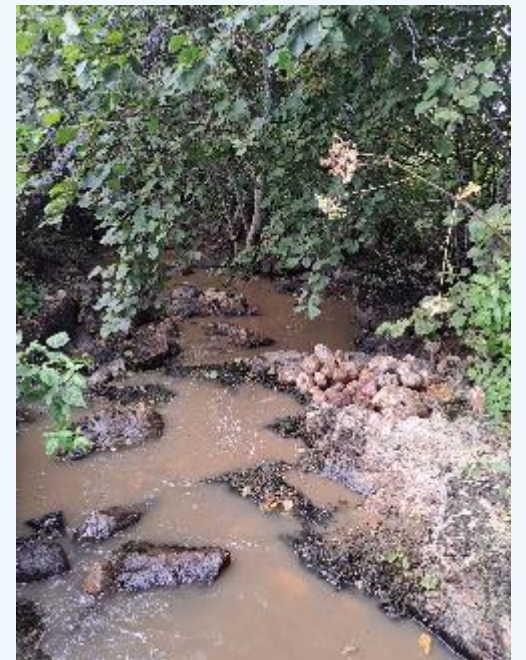
# Tehdyt toimenpiteet: kohde 2

- Lisätty maltillisesti kutusoraikkoo, asentokiviä ja poikaskivikkoo.
- Rummun yläpuolella pääpaino eroosiosuojauksessa poikaskivellä ja huokoisten suoja-alueiden lisäämisessä
- Rummun alapuolen kalliokannakselle jätettiin kourakauhallinen poikaskiveä, tulevia kunnostuksia varten, ei muita toimenpiteitä
- Yksi kuva ennen ja kolme jälkeen
- Alapuolella todella potentiaalinen elinalue, jonka kunnostaminen sovittiin jätettäväksi paikallisten talkoille

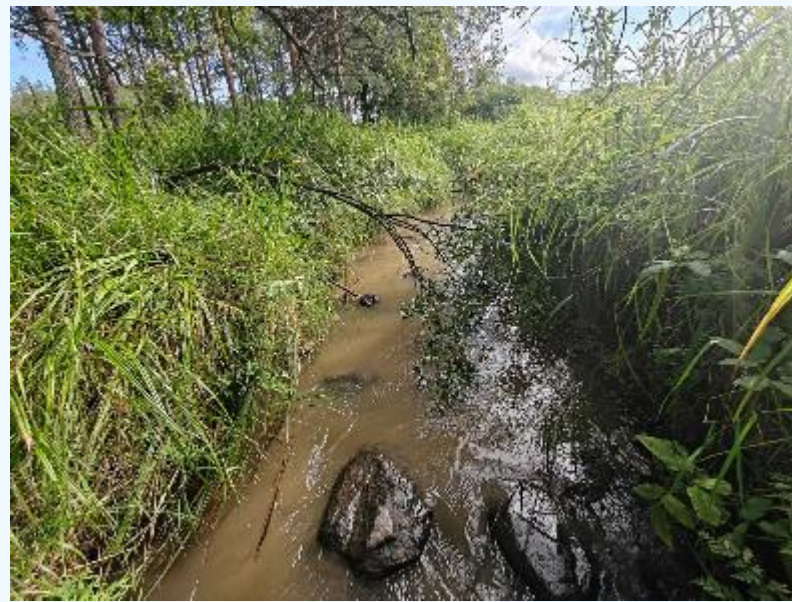
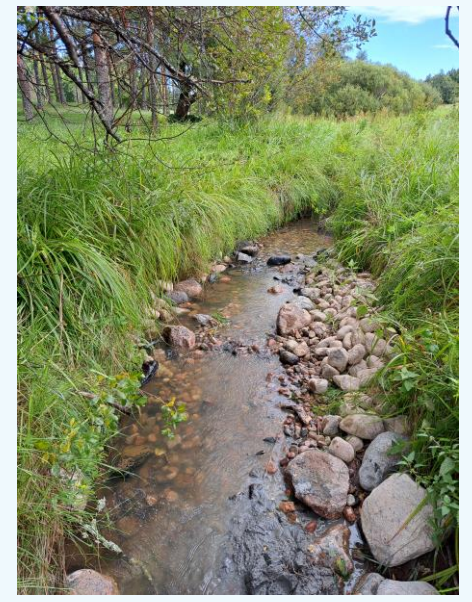
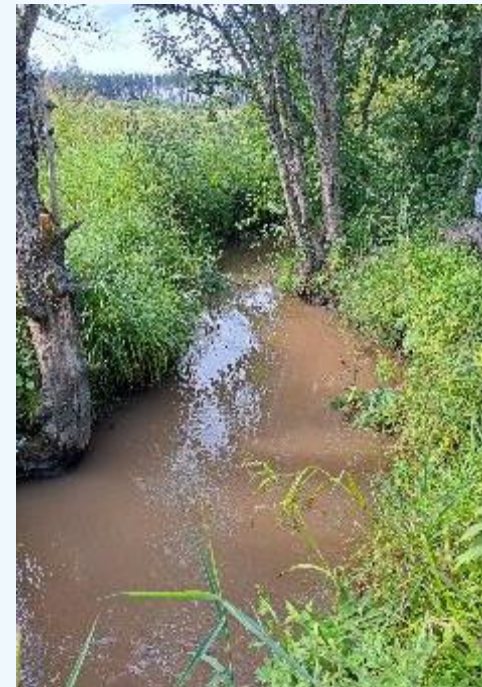
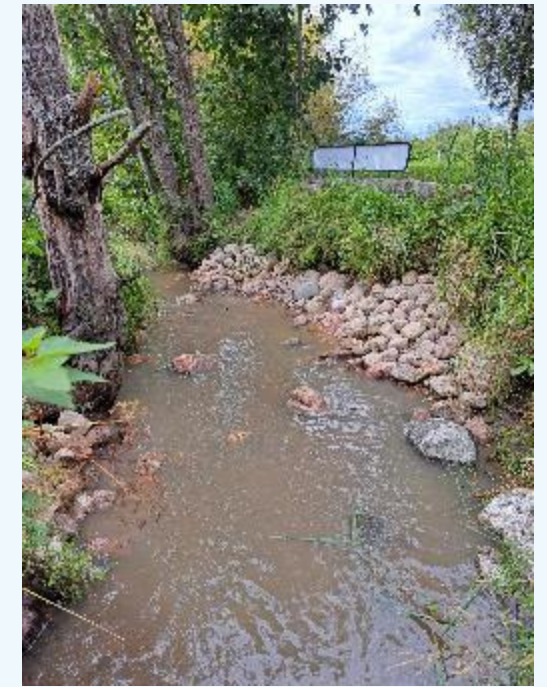
# Tehdyt toimenpiteet: kohde 3

- Lisätty kutusoraikkoa, asentokiviä ja poikaskivikkoa. Kutusoraikat muotoiltiin rummun molemmille puolille
- Virtausta monimuotoistettu, lisätty huokoisuutta
- Rummun alapuolella pääpaino eroosiosuojauksessa poikaskivellä.
- Rumpujen reunoille lisätty eroosiosuojausta
- Alueella paineellisen pohjaveden takia lähteikkö, tihkupintoja ja jopa vaarallisen upottavia silmäyksiä
- Kuvat ennen ja jälkeen kunnostuksen

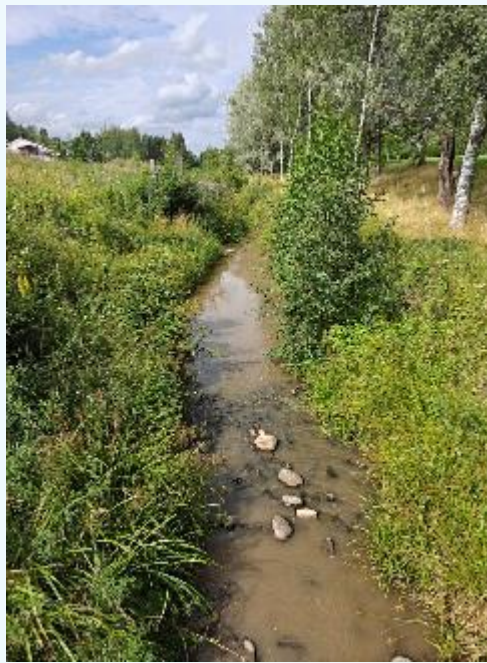
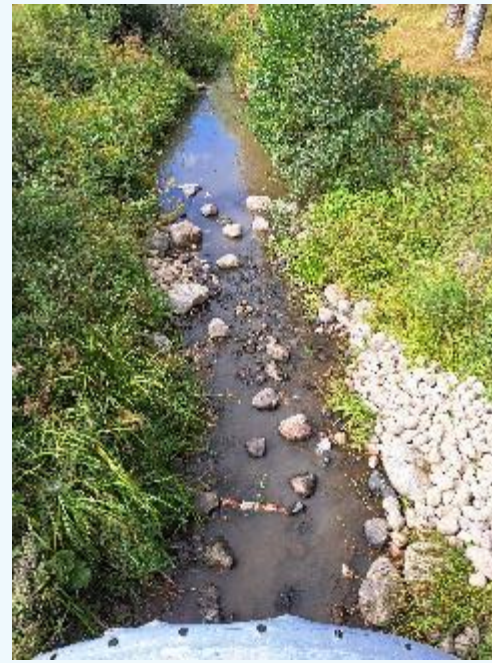
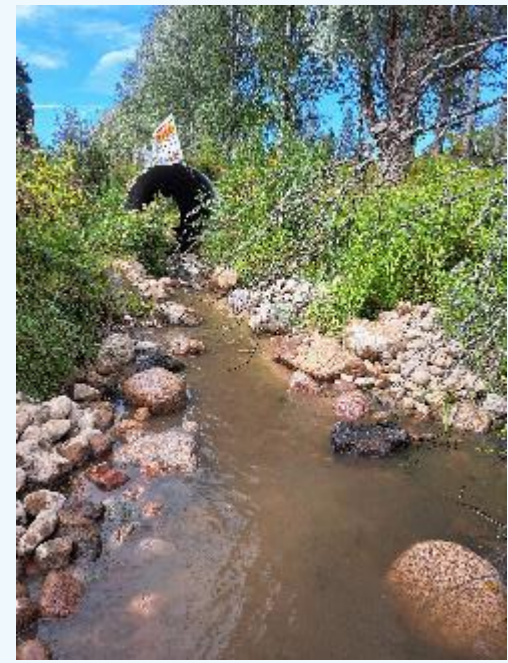
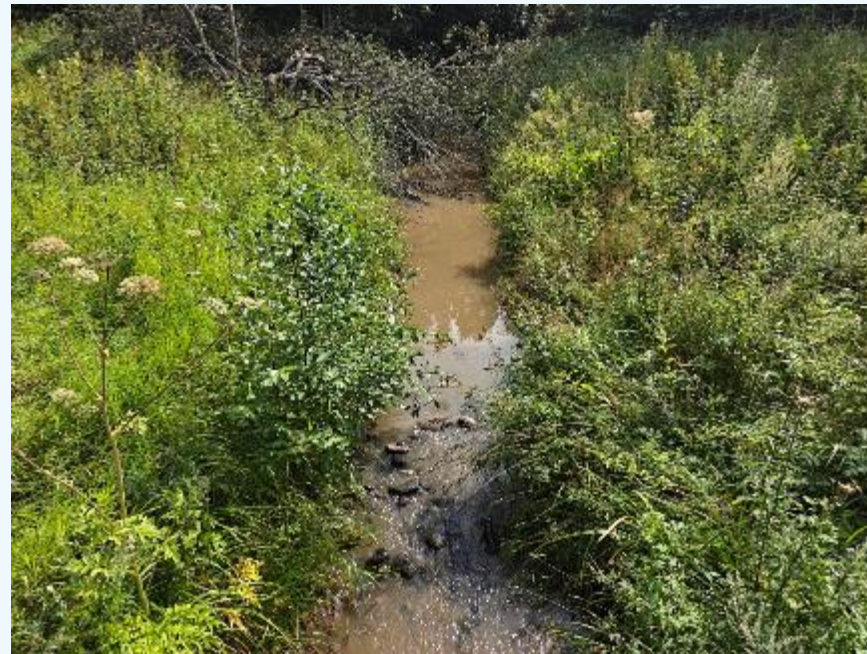
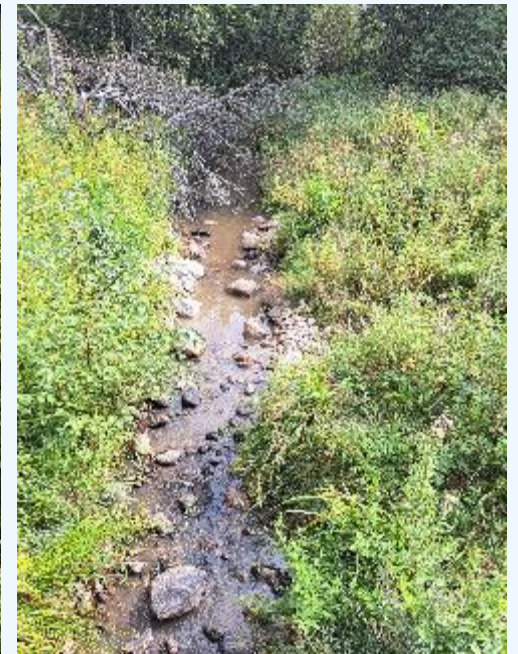
# Tehdyt toimenpiteet: kohde 4

- Lisätty kutusoraikkoo, asentokiviä ja poikaskivikkoo. Kutusorakko yläpuolelle ja alapuolelle jatkettu koskialuetta ja lisätty huokoisuutta poikasalueeksi
- Virtausta monimuotoistettu, potentiaalinen elinalueen laajuus saatiin tuplattua
- Rumpujen reunoille lisätty eroosiosuojausta, rummun kapasiteettia ja vaellettavuutta parannettu
- Kuvat ennen ja jälkeen kunnostuksen

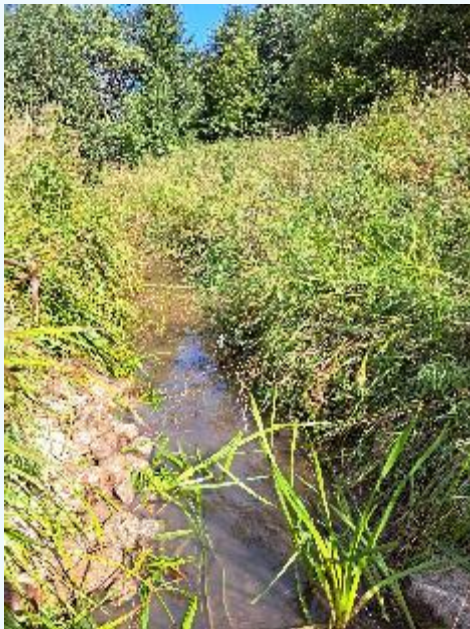
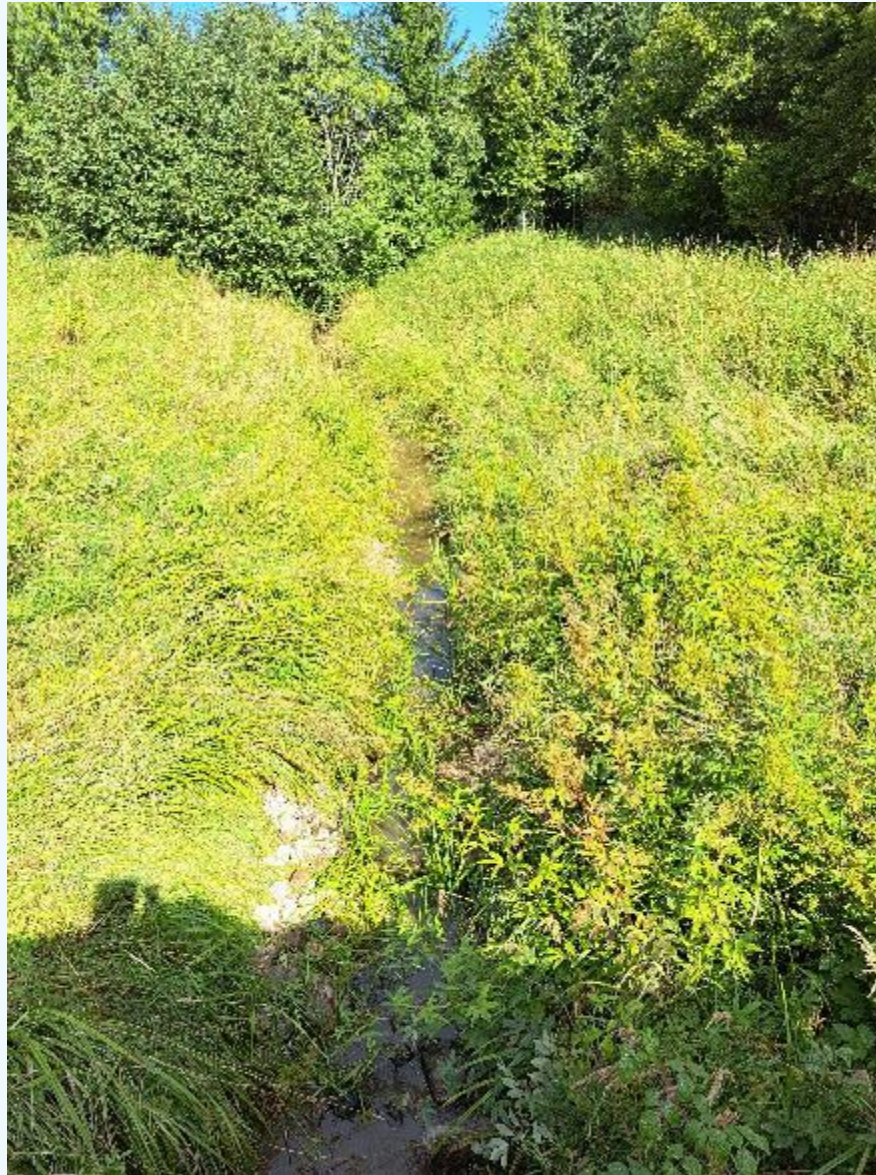
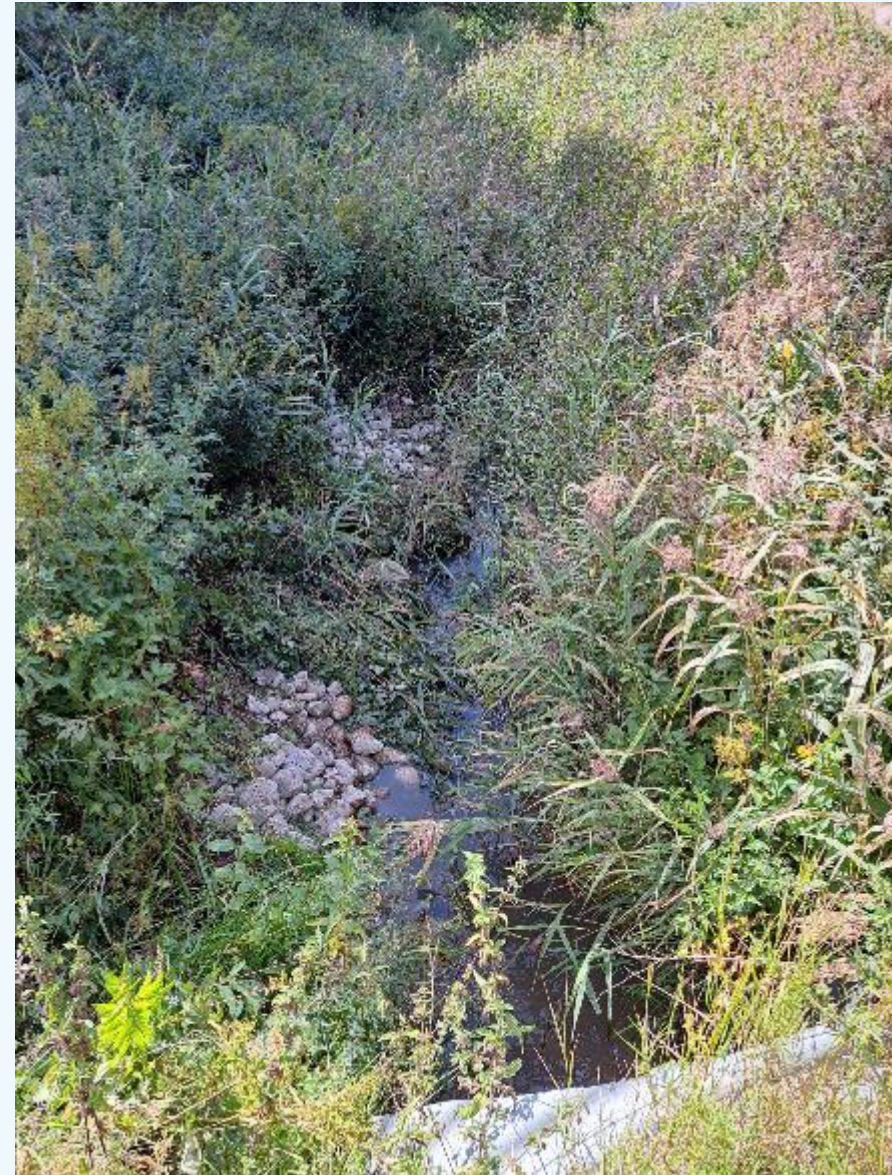
# Tehdyt toimenpiteet: kohde 5

- Kohteen kapeuden takia lisätty maltillisesti poikaskivikkoa, pääpaino eroosiosuojauksessa
- Rummun alapuolelle ei tehty toimenpiteitä
- Kuvat kunnostuksen jälkeen

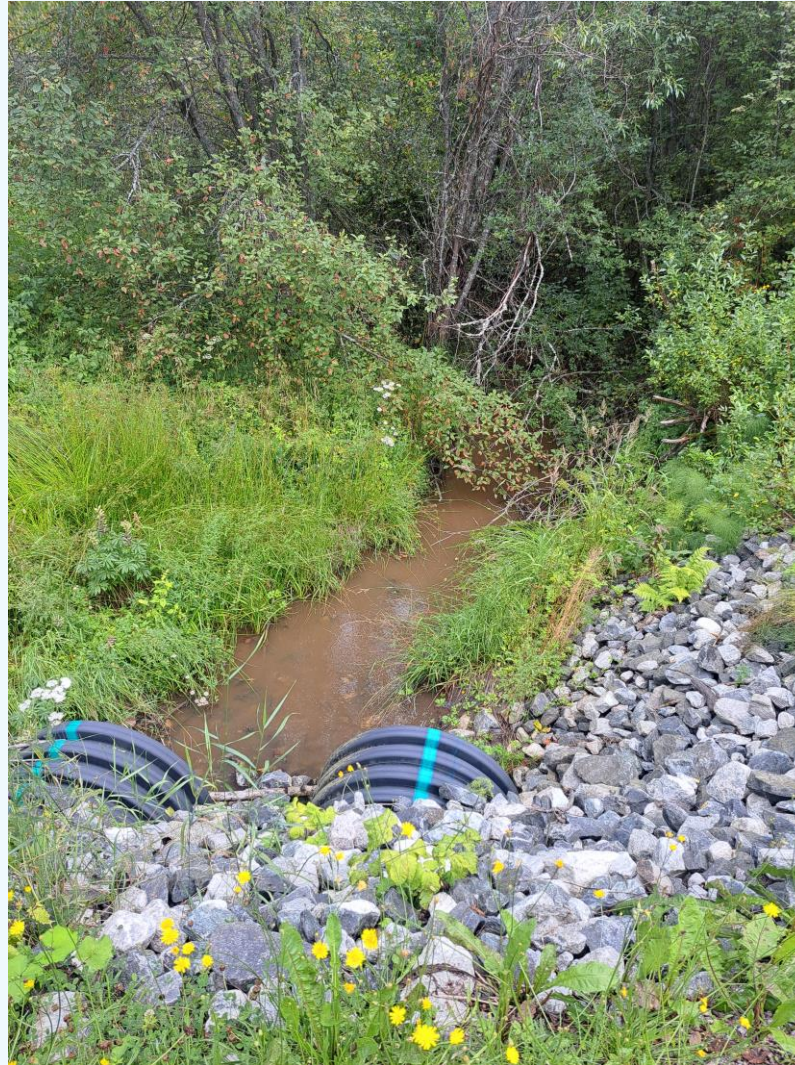
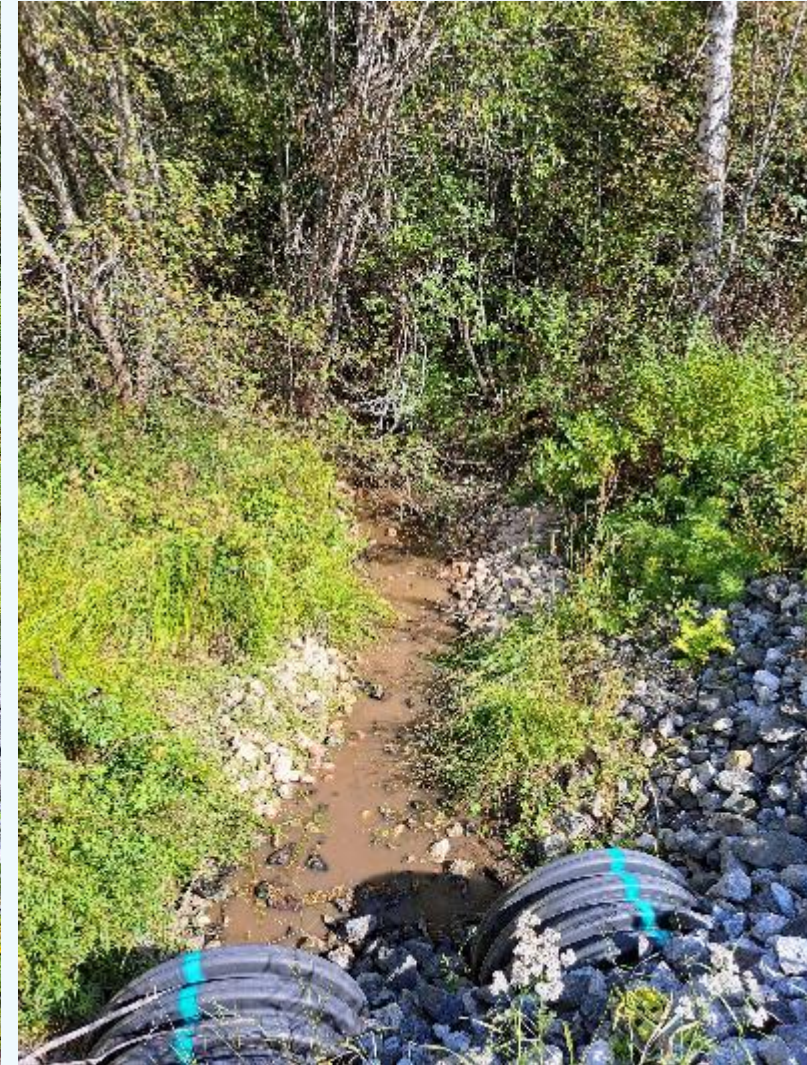
# Tehdyt toimenpiteet: kohde 6

- Lisätty poikaskivikkoa rummun yläpuolelle, pääpaino eroosiosuojauksessa ja virran elävöittämisessä ja huokoisuuden parantamisessa sekä poikasia että vedenpuhdistumista varten
- Rummun alapuolelle ei tehty toimenpiteitä
- Kuvat ennen ja jälkeen

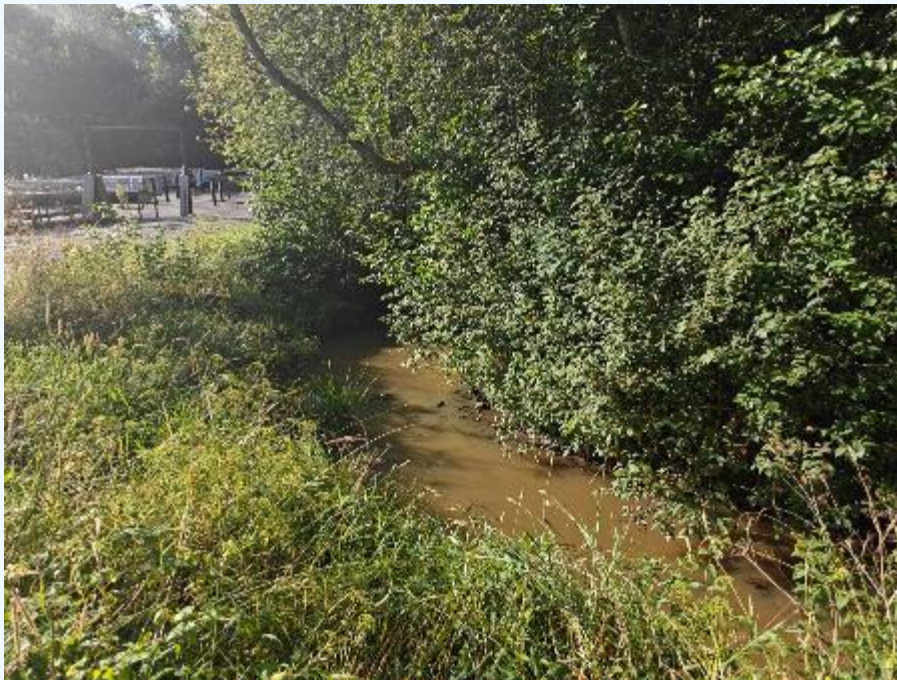
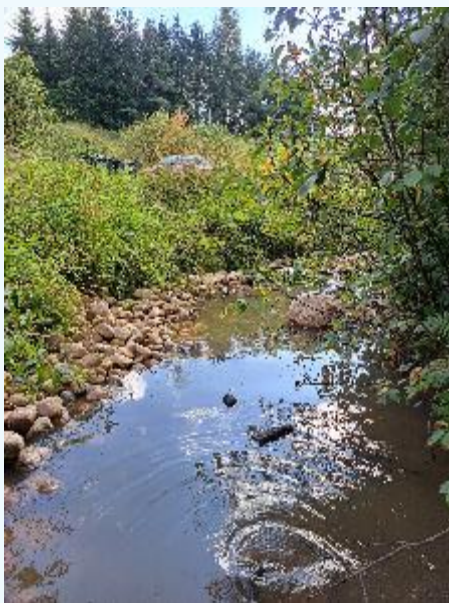
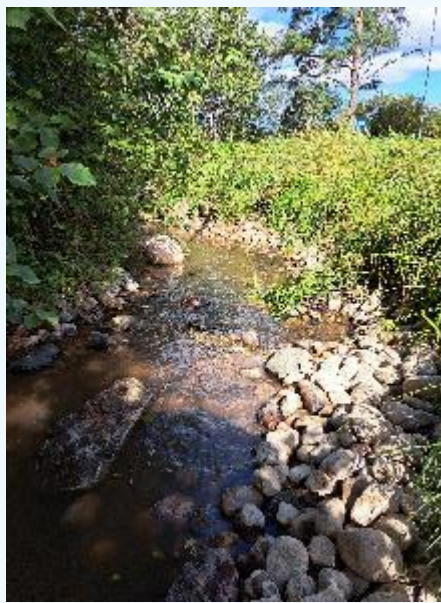
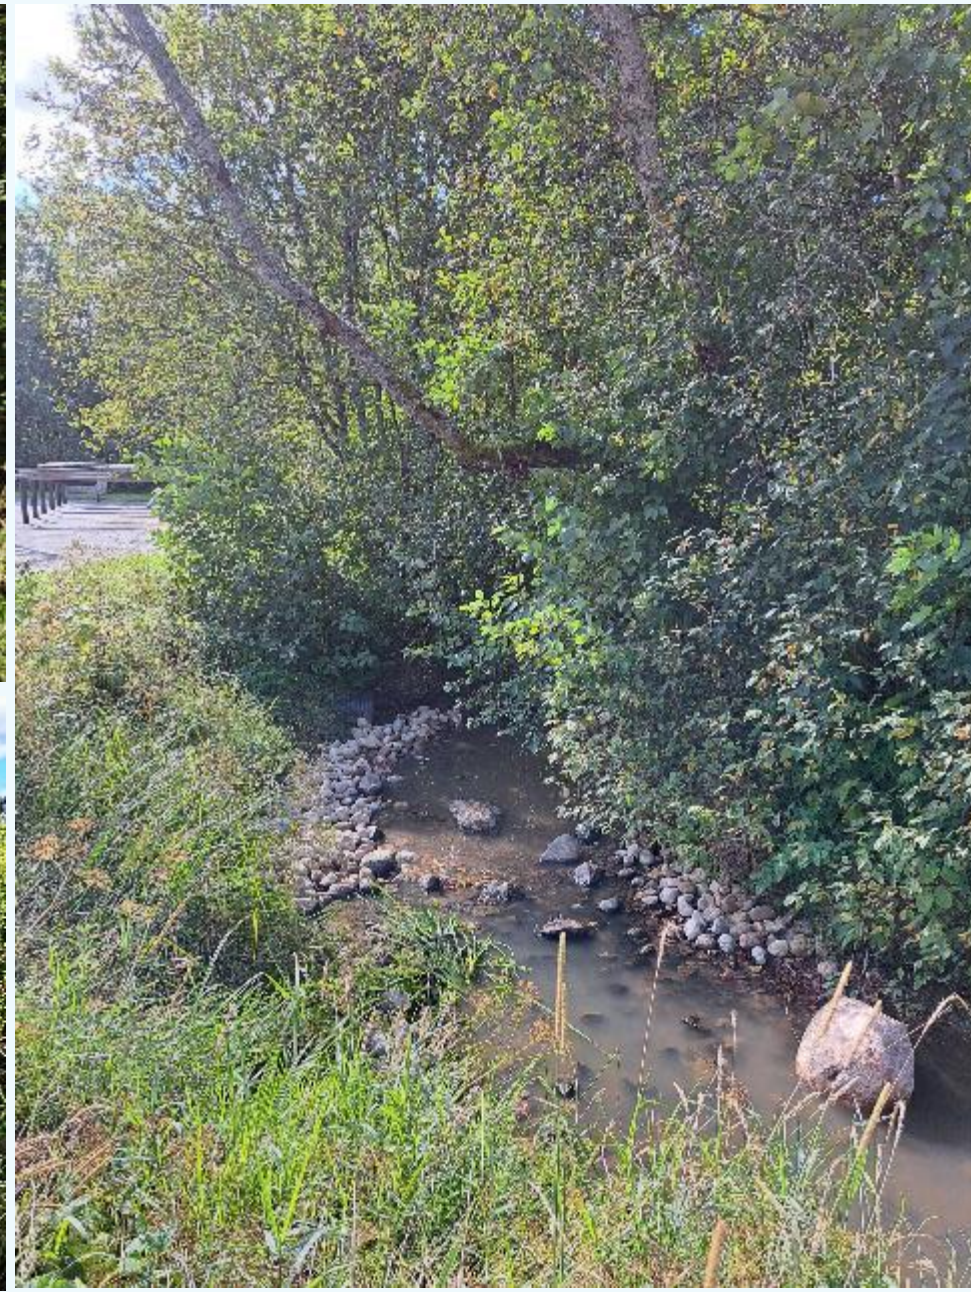
# Tehdyt toimenpiteet: kohde 7, sillalta ylävirtaan

- Lisätty kutusoraikkoo, asentokiviä ja poikaskivikkoo. Tehty 2 kutusoraikkoo lisää, joita voi sillalta tarkkailla kutuaikana.
- Rummun yläpuolella pääpaino eroosiosuojauksessa poikaskivellä tulvatasanne periaatteella elinalueen ylläpitämiseksi kaikilla vedenkorkeuksilla
- Yksi kuva ennen, kolme jälkeen kunnostuksen.

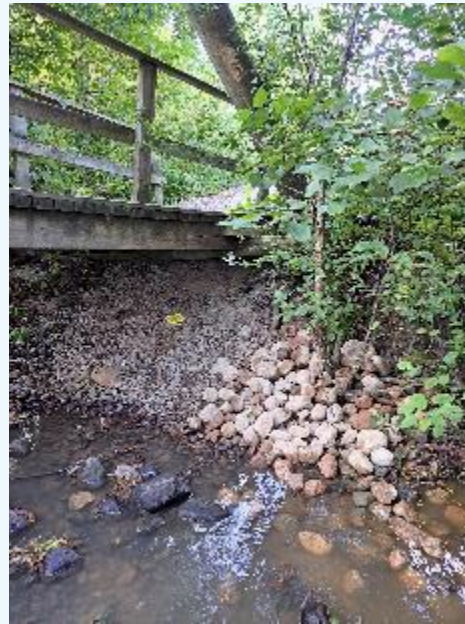
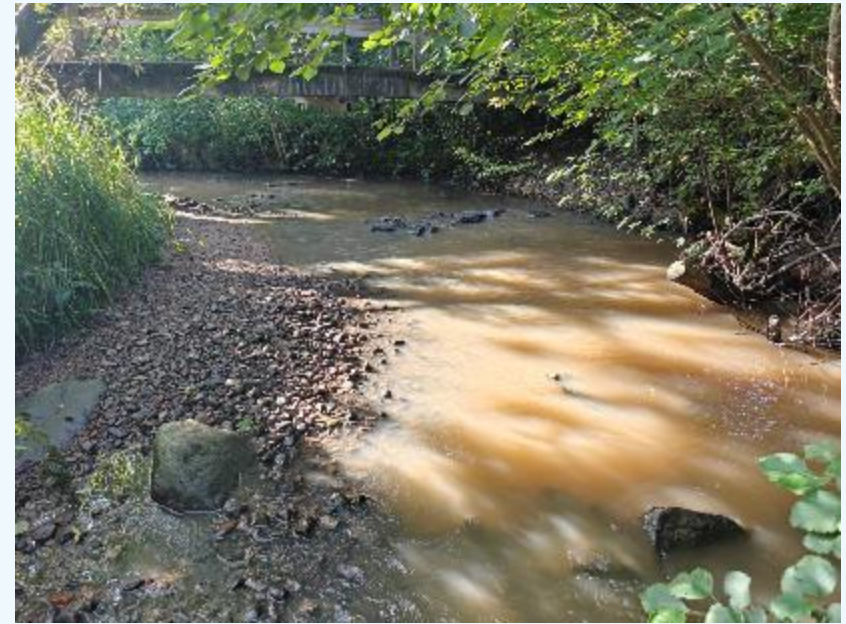
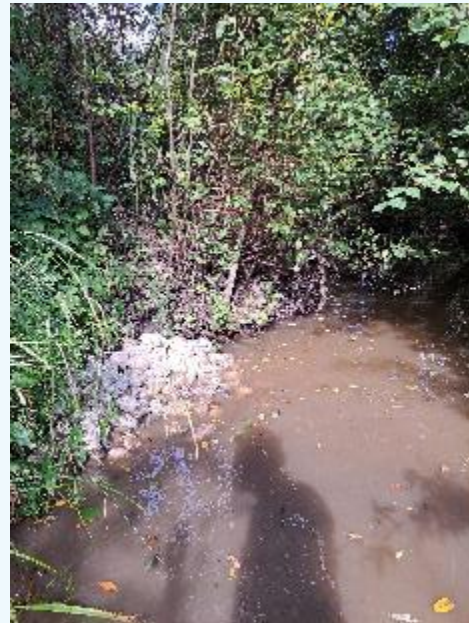
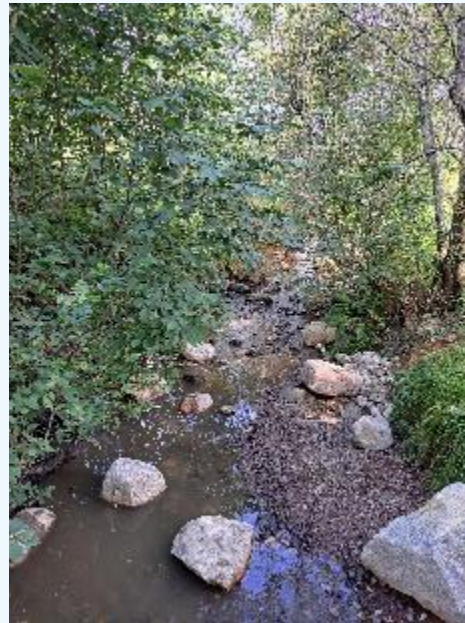
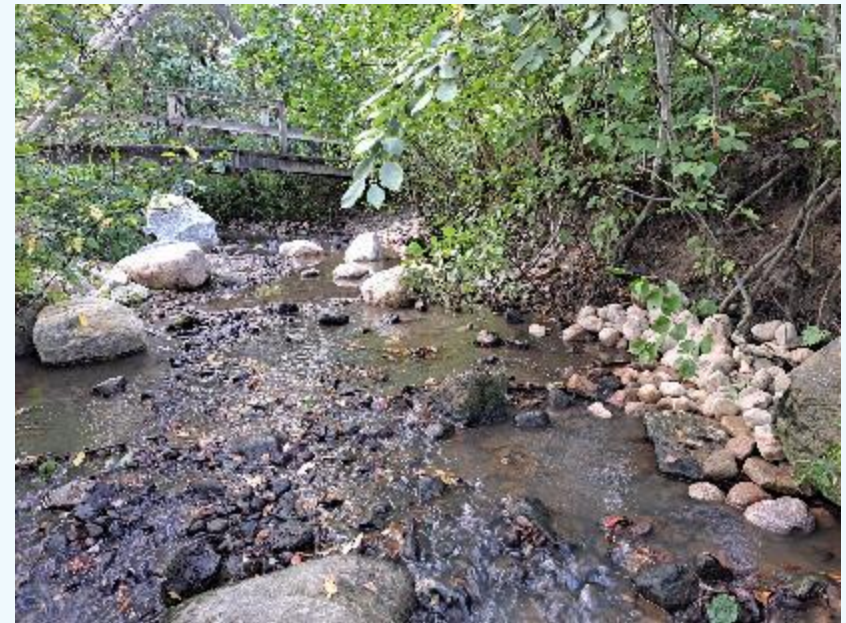
# Tehdyt toimenpiteet: kohde 7, sillalta alavirtaan

- Lisätty kutusoraikkoa, asentokiviä ja poikaskivikkoa.
- Eroosiosuojausta lisätty siltapenkereeseen sekä ”yli-isoilla” maisemakiviä sillan alapuolelle
- Elinolosuhteiden lisäksi kunnostuksessa panostettu maisema-arvoihin, alueen suosittua virkistyskäyttöä ajatellen

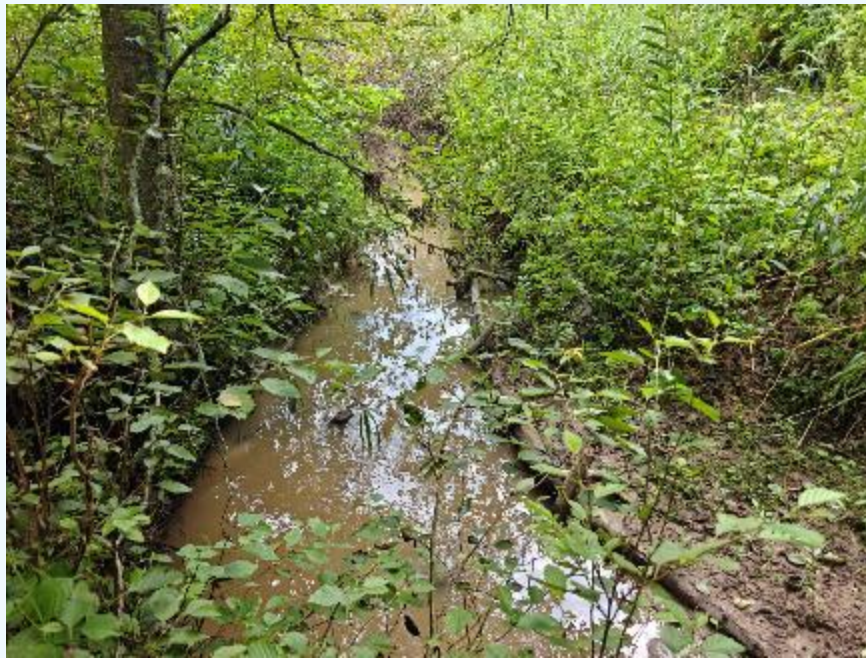
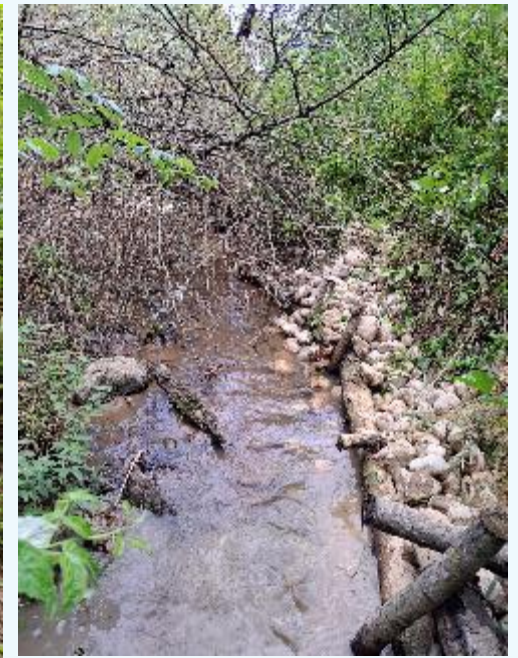
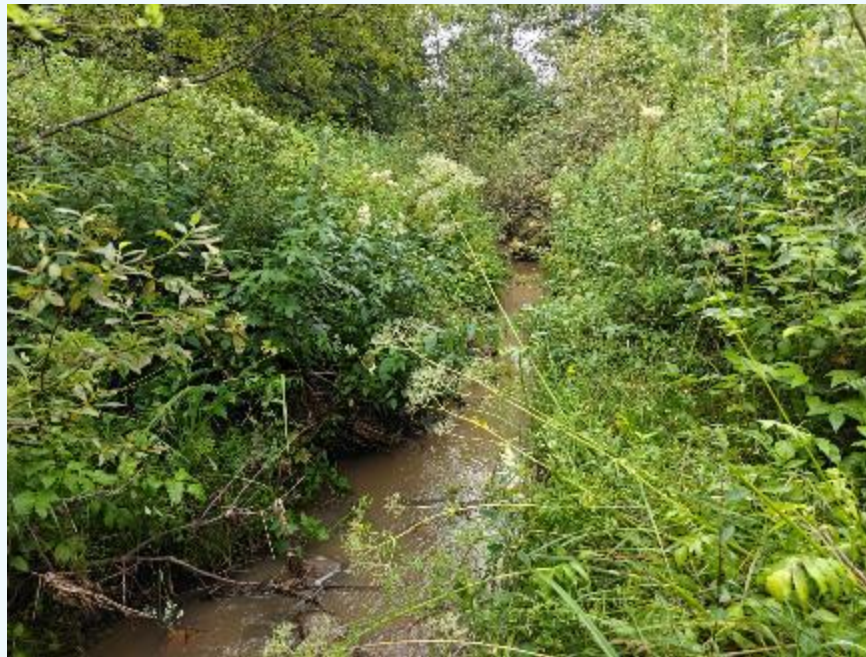
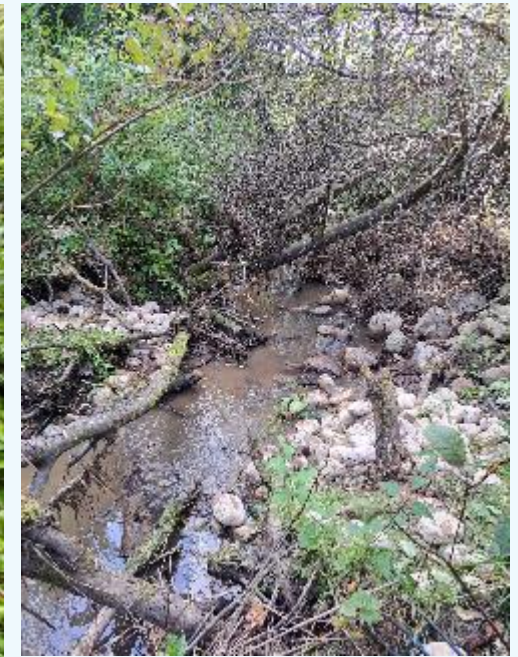
# Tehdyt toimenpiteet, kohde 8, sillalta alavirtaan

- Kapean ja herkän alueen takia lisätty vain maltillisesti poikaskivikkoa, pääpaino eroosiosuojauksessa ja poikasalueen laajentamisessa yläpuolisten kutupesien poikastuotannon parantamiseksi
- Alueelle tulossa lisäkunnostuksia talkootyönä
- Alueen tervaleppien ja muiden arvopuiden taimia merkittiin aurasviitoilla

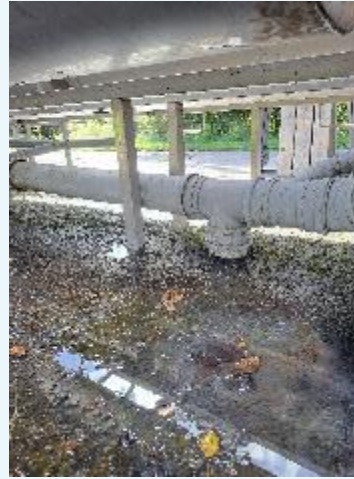
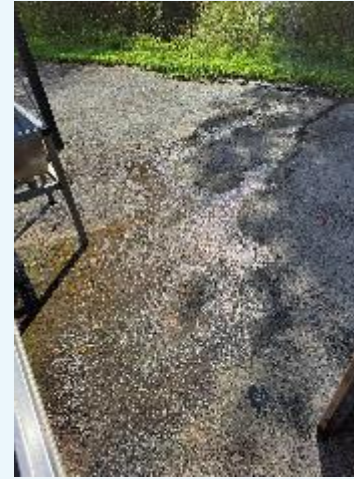
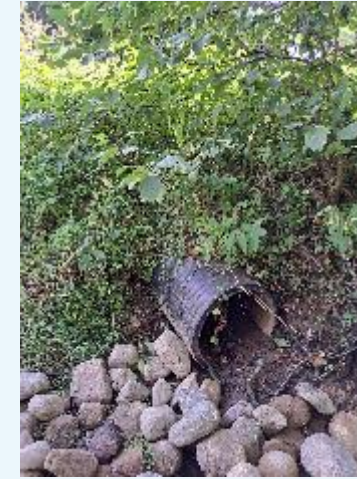
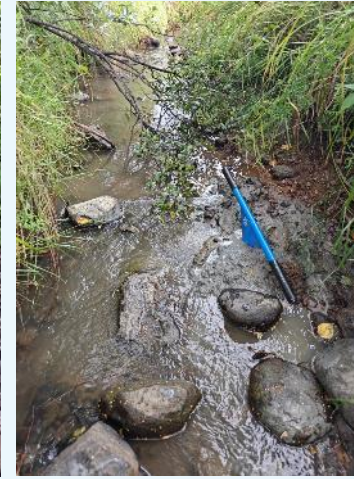
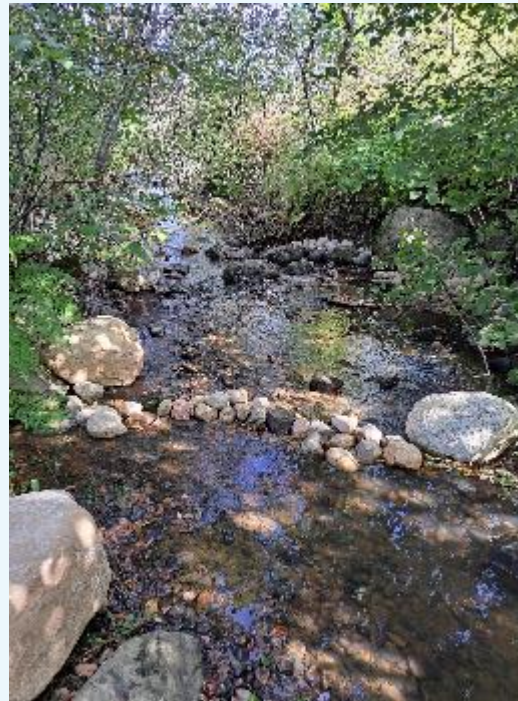
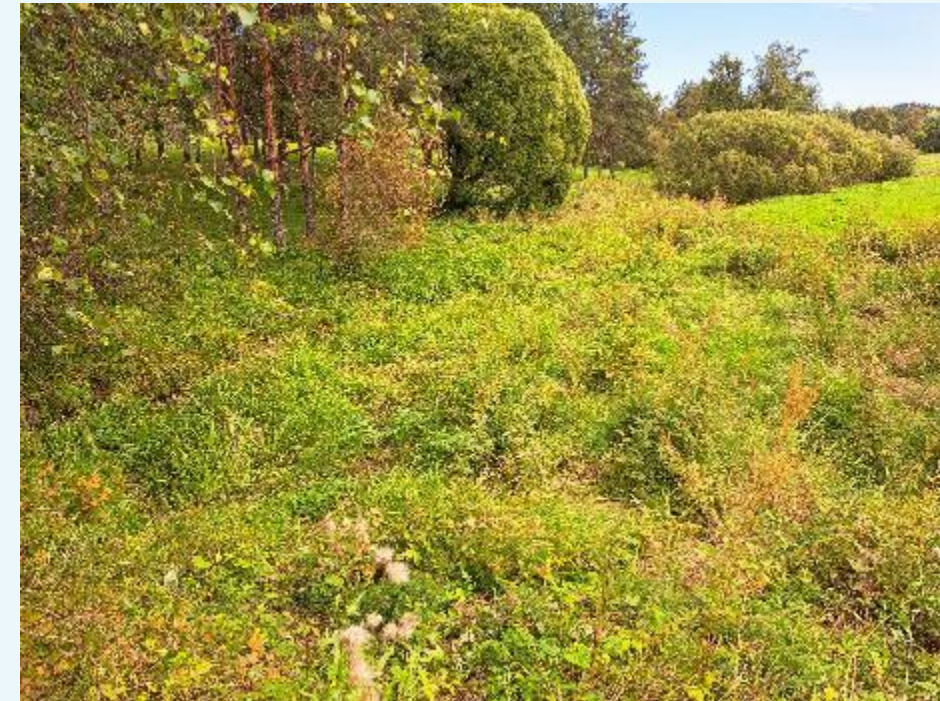
- Kohteella 7 havaittiin kahdella eri käyntikerralla jäteveden hajua, jonka alkuperä tulisi selvittää. Mahdollisia aiheuttajia voivat esim. 10 m päässä purosta sijaitseva matonpesupaikka (purkuputket? Kts. kuvat), tai alueen kiinteistöjen vanhat sakokaivot.
- Kohteella 3 ja 5 on lukuisia lähteensilmä. Näiden kartoittaminen ja ennallistaminen lisäisi sekä luonnon monimuotoisuutta, alueen maisema-arvoa ja parantaisi vedenlaatua (oikea alakulma) Frisbeegolf alueen lähteensilmät jopa vaarallisia kiekonetsijöille
- Jo kunnostuksien aikana, kohteella 7 havaittiin lasten tekemä kivimuuri (vaelluseste) Ihmisten tietoisuutta alueen luontoarvoista voisi lisätä kävelysillan yhteyteen sijoitettavalla info- ja ohjeistuskyltillä. Watec auttaa mielellään myös ympäristöviestinnässä.
